**INSPECCIÓN VISUAL POST-SISMO**

**BALCONES DE LACORDAIRE**

**ING. ANDREA EUGENIA PÉREZ OLAYA**

**AGOSTO 2026**

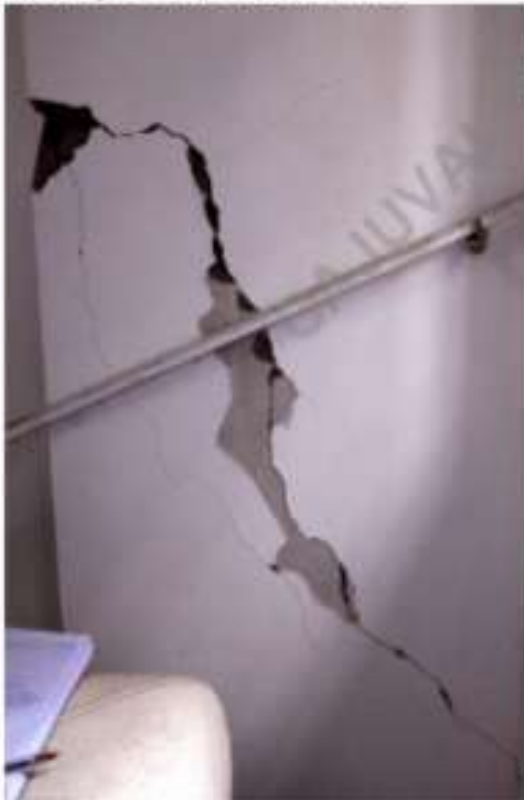
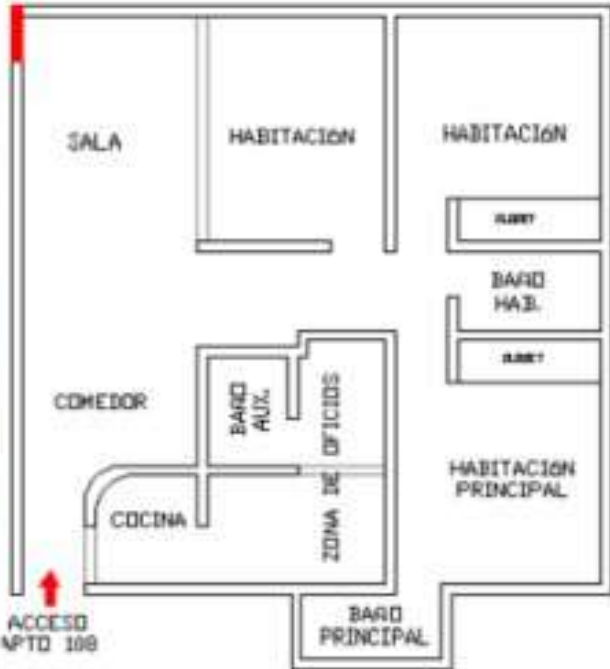
| Registro de daños en componentes | | |
|---|---|---|
| <p>Descripción:<br/> Fisura:<br/> Espesor: Entre 1.0 mm y 3.0 mm<br/> Longitud: 1.50 m<br/> Tipo de falla: Cortante<br/> Tipo de muro: Interior<br/> Observaciones: La grieta principal sigue un trazado diagonal (aproximadamente a 45°), característico de las solicitaciones por fuerza cortante inercial durante el movimiento telúrico.</p> | | |

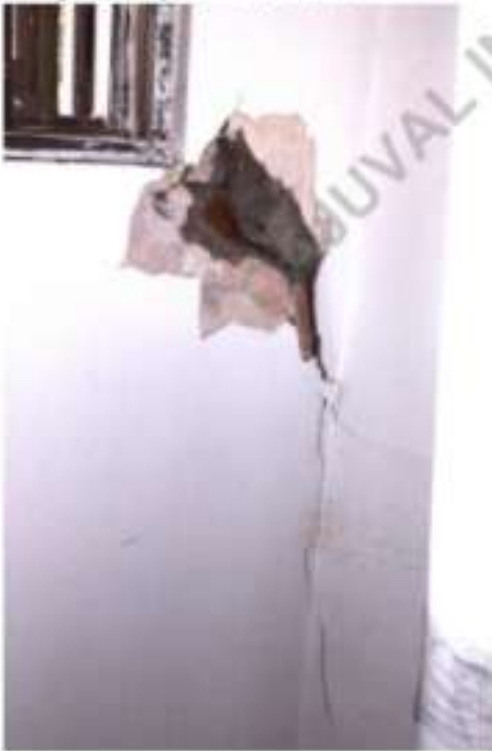
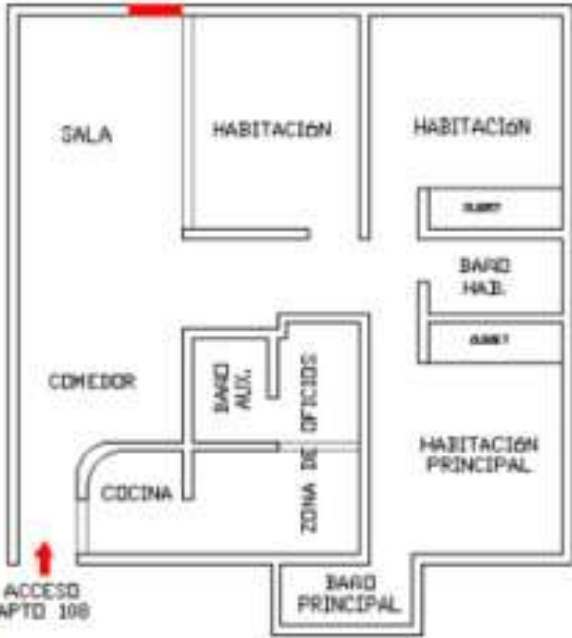
| Registro de daños en componentes | | |
|---|---|---|
| <p>Descripción:<br/> Fisura:<br/> Espesor: Entre 1.0 mm y 3.0 mm<br/> Longitud: 1.00 m<br/> Tipo de falla: Cortante<br/> Tipo de muro: Fachada (Zonas comunes)<br/> Observaciones: Desde la zona del desprendimiento se desprende una fisura vertical/inclinada continua que desciende por la junta del antepecho hacia la base o esquina del muro.</p> | | |
